# MANO A MANO BOLIVIA

## PROYECTO SALUD: JATUN MAYU

## INFORME GRAFICO DESCRIPTIVO DEL PROCESO CONSTRUCTIVO

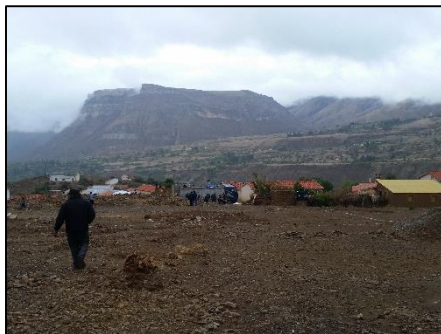
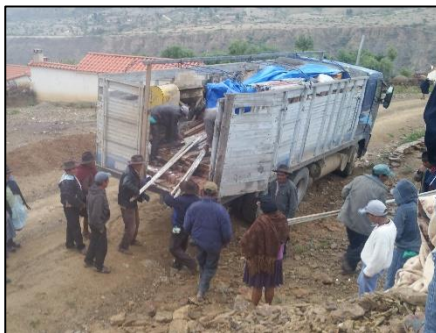
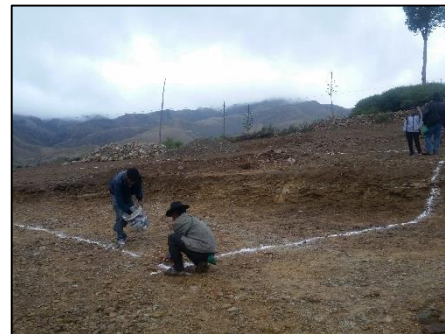
### 1. TRABAJOS INICIALES:

Jatun Mayu, comunidad del municipio de Icla perteneciente a la provincia Zudáñez del departamento de Chuquisaca, basada su economía en la agricultura y la crianza de animales domésticos en pequeña escala. En esta comunidad se realizara la construcción de un centro de salud, los trabajos de construcción inician durante la primera semana del mes de diciembre, comenzando con el traslado de los materiales hasta la comunidad, ahí nos aguarda la gente para poder descargar todo el material de construcción. Entre tanto el personal de Mano a Mano Bolivia realiza el emplazamiento de los planos de fundación y las zapatas. Posteriormente se trabaja con la excavación de los mismos con la comunidad.

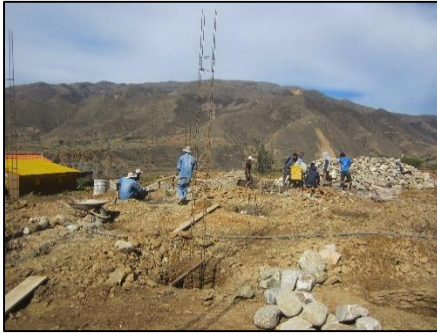
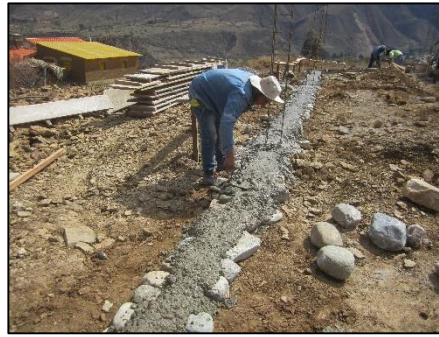
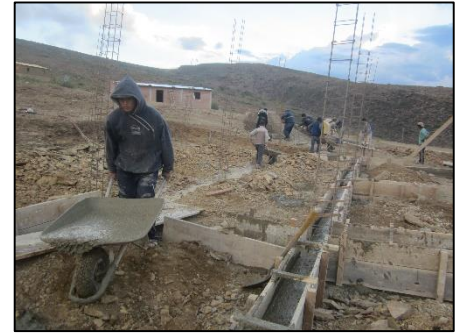
## **2. FUNDACIONES – ZAPATAS – VIGA DE ARRIOSTRE:**

Una vez culminada la excavación se plantan los fierros de las zapatas juntamente con los de las columnas, para luego vaciar el concreto en las zapatas y los cimientos. Posterior a eso se preparan los encofrados para las vigas de arriostre y los sobre cimientos, vaciando también el concreto en ellos.

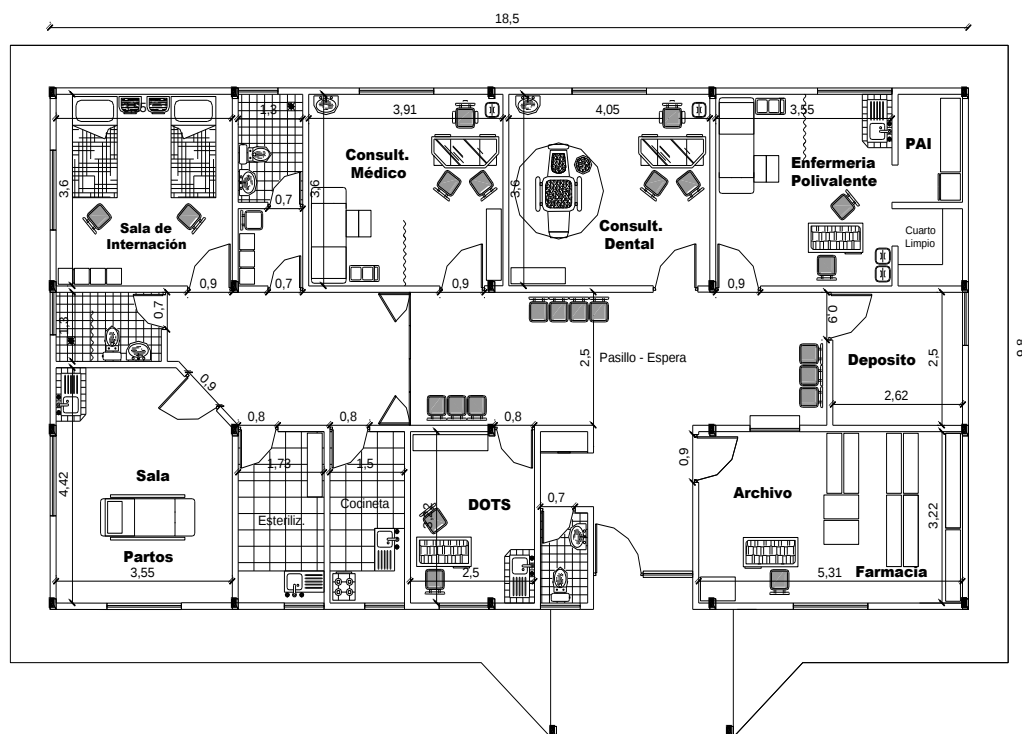
## 5. PLANO TIPO :

Plano funcional de la construcción, sobre una superficie de 240,00 m2.
